TEKNISKA DATA

Fluke ii910 och ii900 akustiska kameror

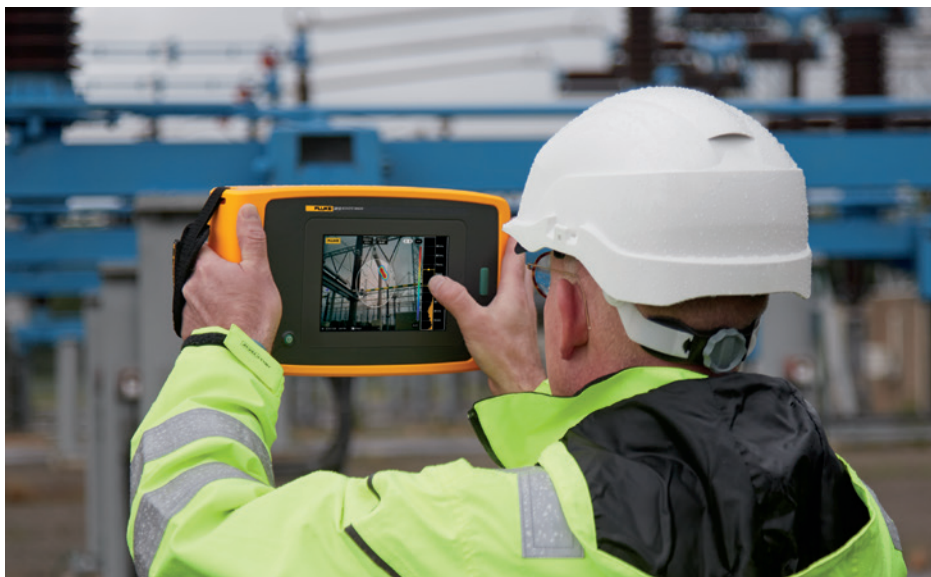
Bild tagen med ii910 Precision Acoustic Imager som upptäcker partiell urladdning vid högspänningsanvändning.

Partiell urladdning är ett allvarligt problem som, om den inte kontrolleras, kan leda till ljusbågsbränder, avbrott, explosioner och livsfara. Oavsett om du inspekterar isolatorer, transformatorer, ställverk eller högspänningsledningar måste du vara säker på att upptäcka eventuella problem snabbt och enkelt. Fluke ii910 Precision Acoustic Imager med PDQ Mode™ är ett perfekt verktyg för

högspänningselektriker, eltestingenjörer och nätunderhållsteam eftersom det omvandlar ljudet av partiella urladdningar till visuella detaljer som gör att du kan lokalisera platsen för problemet. ii910:s utökade frekvensområde på 2–100 kHz möjliggör tidig detektering av potentiella problem för att underlätta underhållsplanering och förebygga katastrofala händelser.

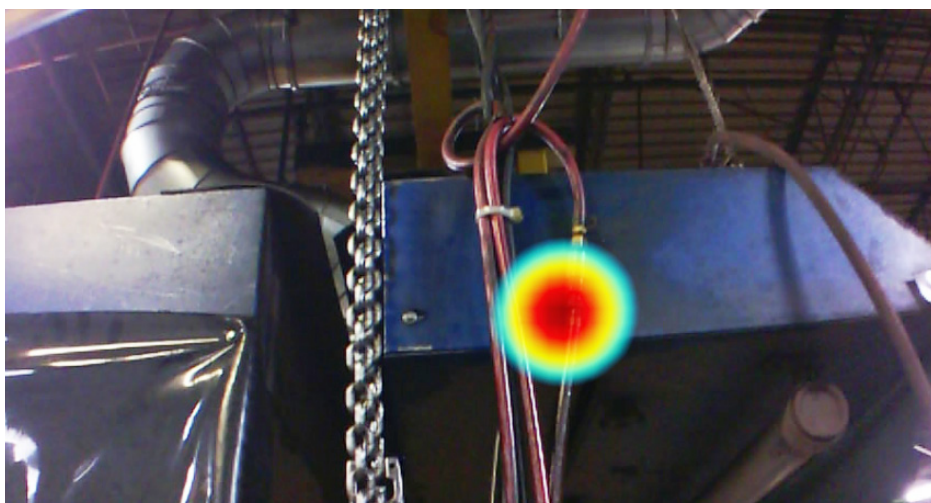
Bild tagen med ii900 Industrial Acoustic Imager av ett luftläckage i industriell miljö.

Akustisk bildbehandling med ii900-serien gör det möjligt för tekniker att se ljud när de skannar slangar, tätningar och anslutningar efter läckor. Den inbyggda akustiska matrisen med små känsliga mikrofoner skapar ett spektrum med olika ljudnivåer per frekvens. Grundat på den informationen beräknar en algoritm en ljudbild, kallad SoundMap™ som läggs över den visuella bilden. SoundMap anpassas automatiskt beroende på vald frekvensnivå så att bakgrundsbruset filtreras bort. Det gör det oerhört lätt att detektera tryckluftsläckage.
